# 109年學校實驗(習)場所重大災害案例宣導

## 實驗室遭化學品灼傷事故

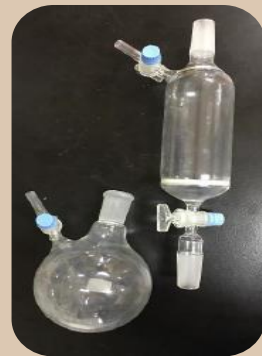
A生於實驗室用硝酸清洗玻璃過濾器，未傾倒使用水及丙酮清洗，使硝酸及丙酮發生反應，導致玻璃瓶內因產生氣體壓力過大而裂開，使化學溶液噴濺至雙眼，欲使用緊急沖淋裝置，其距離超過20公尺且水壓不足。

圖1. 過濾器和玻璃瓶

- 一、配置符合規範的化學護目鏡，並設有罰則與記錄，加強稽查人員配戴情形。
- 二、實驗室操作人員應事先詳閱SDS，加強對不相容化學品觀念的訓練，並於硝酸清洗處張貼高標語，提醒人員避免不相容化學品的混和。
- 三、對個別實驗室之高危害作業，訂定書面化作業安全工作說明及標準作業流程。
- 四、定時檢查實驗室安全裝置並於故障時要求維修。
- 五、減少使用丙酮。
