工程高空作業災害 之防範指引

-以建築吊掛、工程構件吊放、
建物冷氣安裝及外牆磁磚剝落為例

行政院公共工程委員會

112年11月

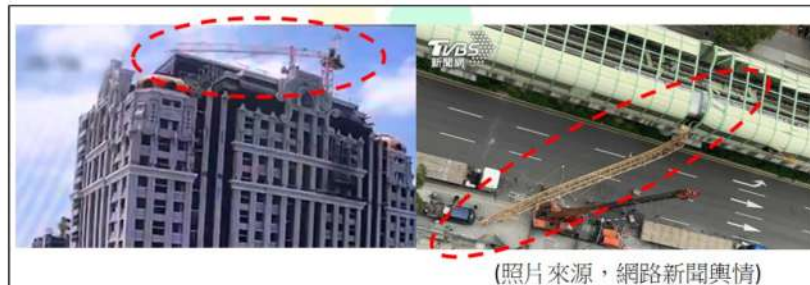
1. 建築吊掛，案例一：建築塔吊墜落致臺中捷運撞擊事故。

(1) 事故狀況：112 年 5 月 10 日台中捷運豐樂公園站附近，發生建築塔式起重機之吊臂掉落砸中捷運軌道，造成列車撞擊墜落物，造成乘客傷亡。

(2) 可能原因分析：

- a、人員欠缺風險意識、未依程序操作。
- b、未確實檢查，造成機具故障、構件鏽蝕。
- c、未淨空：路面仍開放通行。

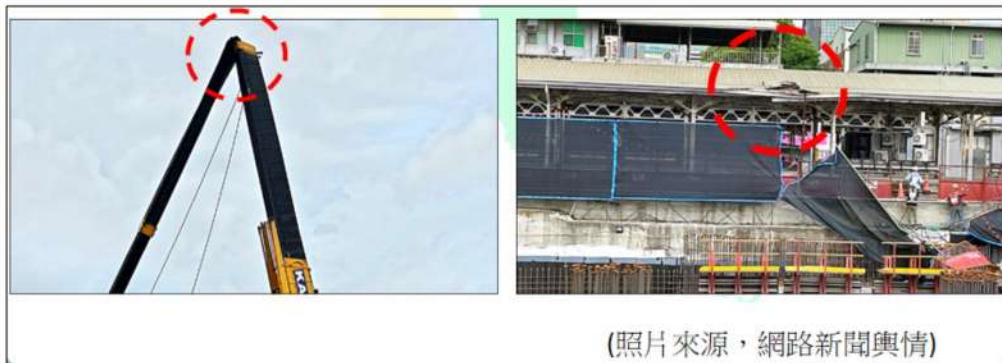
1. 工程構件吊放，案例一：吊車吊臂斷裂，砸破雨棚。

- (1) 事故狀況：112 年 8 月 13 日上午，台南市某工程之吊車進行吊放作業時，發生吊臂斷裂，吊鉤擊中台南火車站月台之屋頂，造成雨棚破洞受損。
- (2) 原因分析：起重機所吊掛之重 7.2 公噸堆高機，已超過該起重機之最大額定總荷重 6.5 公噸，且過負荷預防裝置未發生作用，導致起重機伸臂於吊掛過程中折彎變形。

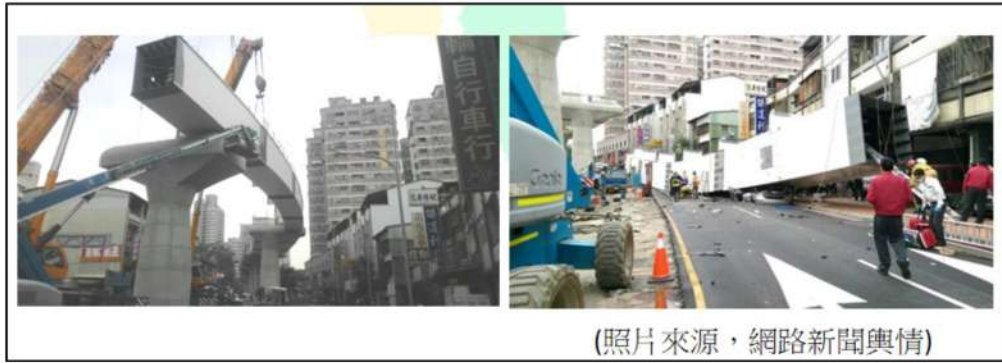
2. 工程構件吊放，案例二：鋼梁構件吊放墜落事故。

- (1) 事故狀況：104 年 4 月 10 日臺中市某工程，進行鋼梁構件吊放工作時，重達 209 噸的鋼梁掉落，造成兩部車輛被壓毀，4 人死亡、4 人受傷。
- (2) 原因分析：(107 年 8 月 28 日臺灣臺中地方法院 104 年訴字第 825 號刑事判決)
 - a、人員欠缺風險意識、未依程序操作：未依原計畫於夜間吊裝，未設置「臨時支撐架」(以吊車代替)，未考量曲梁吊放會翻轉，鋼梁未完全連接固定，即將吊車鋼纜解開。(未依安裝施工計畫、交通維持計畫施作)(引自判決書 P.6-13)
 - b、未淨空：工區影響範圍之路面仍開放通行，未於夜間施工。(未依交通維持計畫施作，引自判決書 P.8)

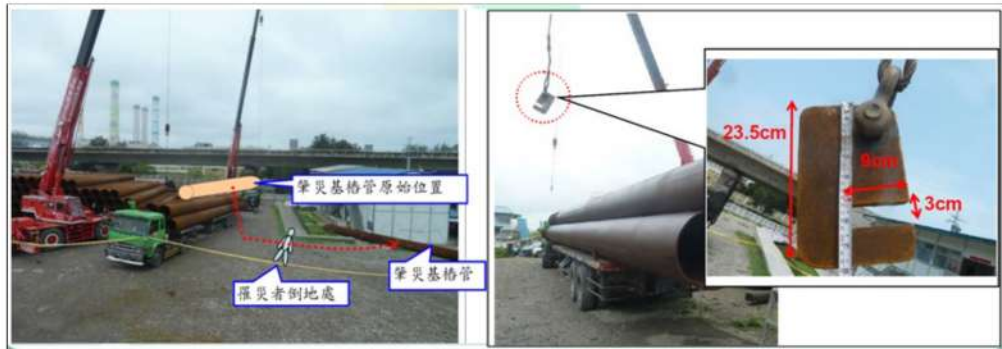
3. 工程構件吊放，案例三：基樁吊放時飛落災害。

- (1) 事故狀況：103 年 4 月 6 日某工程以 2 部移動式起重機，將板車上之基樁吊放至空地堆置，因吊具脫落，吊放中基樁飛落，掉落地面後滾動撞擊人員造成其死亡。
- (2) 原因分析：(103 年度全國重大職業災害實例摘要彙編(營造業)，案例-物體飛落 3(P.348-350))
 - a、人員專業不足、未具資格證照：吊掛作業人員未接受特殊作業安全衛生教育訓練。(違反職業安全衛生教育訓練規則第 14 條第 1 項規定)
 - b、起重設備未確實檢查：吊具未有防止吊舉物脫落之裝置。(違反職業安全衛生設施規則第 90 條規定)

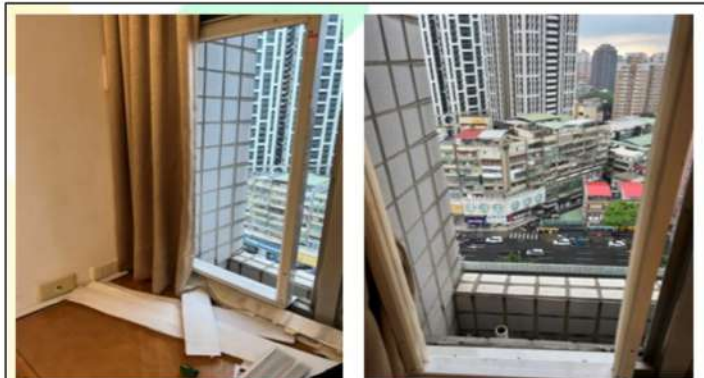
1. 事故狀況：112 年新北市板橋區民生路某民宅發生冷氣機裝設時，冷氣機從 17 樓掉落，砸中人員致死。(資料來源：112 年 7 月 20 日新北市政府發布新聞)
2. 可能原因分析：
 - (1) 未確實防止墜落、飛落：冷氣機未確實固定，導致掉落至地面人行道。
 - (2) 未淨空：下方人行道仍有人員行走。
(新北市政府勞動檢查處已派員調查，涉及過失致死刑責部分，該處將配合司法機關偵辦，提供調查資料)

(建物冷氣機安裝事故現場情形)
(照片來源，新北市政府勞動檢查處新聞稿)

1. 落實淨空及設置安全警戒設施

冷氣安裝時，應依職業安全衛生法令設置防止物體飛落之設施，並要求施工廠商於施工區域下方進行淨空，設置防止人員進入之安全警戒設施(如圍柵等)，並指派人員於現場監視及疏導，如有妨礙道路安全與順暢或臨時占用道路情形，

亦應依規定向各直轄市、縣(市)政府申請臨時使用道路。

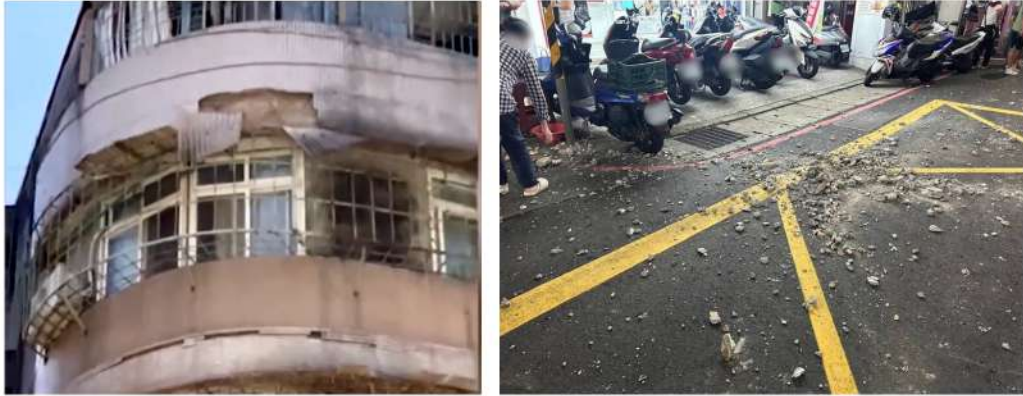
1. 外牆磁磚剝落，案例一。
 - (1) 事故狀況：新聞報導 112 年 9 月 12 日新莊區富國路巷口，某公寓外牆磁磚剝落，砸中途經事發處的轎車及機車，造成車體受損、機車騎士受傷。
 - (2) 原因分析：建物所有權人、使用人，未妥善維護建築物使用及安全。磁磚有剝落情形，未巡檢、未即時設置圍籬，避免第三人受傷。

1. 建物所有權人、使用人或公寓大廈管理委員會落實管理責任：建築物所有權人、使用人或公寓大廈管理委員會應依規約範本規定，定期檢視外牆磁磚之劣化情形，並做成紀錄，如有剝離或浮起變形且有影響公共安全之虞者，除修繕外，應立即施作隔離措施，並通報直轄市、縣(市)政府。上開修繕工作如有妨礙道路安全與順暢或臨時占用道路情形，應依規定向各直轄市、縣(市)政府申請臨時使用道路。
